## LECTURE GÉOMORPHOLOGIQUE DU PAYSAGE ET INCIDENCE SUR LA VITICULTURE

Emmanuel Reynard  
Professeur de géographie à l'Université de Lausanne

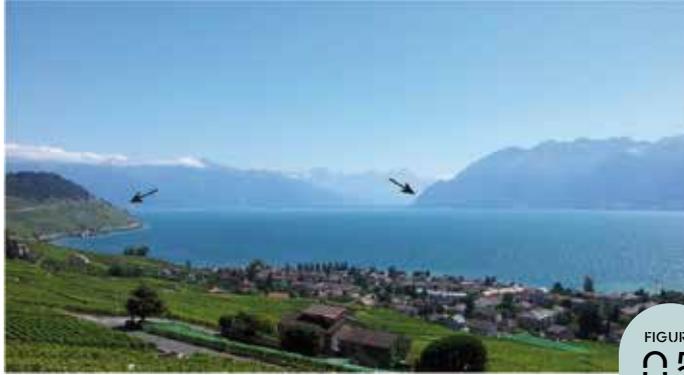
FIGURE  
05

Les bords de l'auge glaciale  
du glacier du Rhône

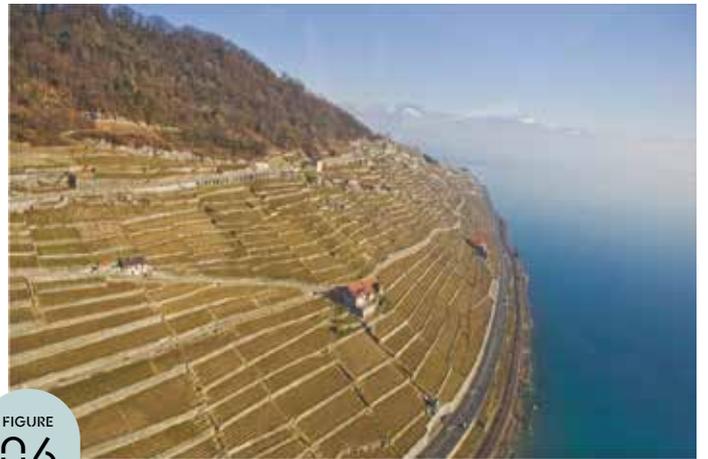
FIGURE  
06

Le versant du Dézaley, témoin  
du passage du glacier du Rhône

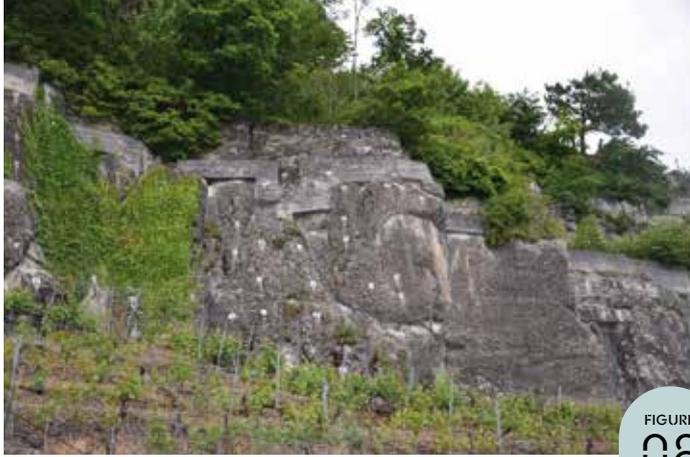
FIGURE  
08

Ancrages dans les  
conglomérats sur la Corniche

Le retrait du glacier a provoqué un déséquilibre sur le versant qui est comblé par des mouvements gravitaires. Ce rééquilibrage est différent selon le type de roche. Les conglomérats sont sujets aux chutes de pierres, qui nécessitent de consolider les parois au moyen d'ancrages, alors que dans les roches plus tendres ce sont les glissements qui dominent. L'eau s'infiltré dans les grès et vient lubrifier les niveaux argileux, déclenchant des mouvements de terrain. Ces glissements, surtout présents à l'ouest de Lavaux, sont favorisés par le pendage des couches en direction du sud-est. Certains continuent dans le lac. Dans le Dézaley, les glissements sont plus petits et se limitent à la surface, mais en raison des fortes pentes, ils n'en sont pas moins très dommageables puisqu'ils déforment les murs et parfois les détruisent. Les pluies peuvent être intenses en Lavaux, ce qui favorise l'érosion des sols. Afin de limiter l'érosion, les vigneron ont développé une panoplie de techniques, allant de la plantation des lignes dans le sens contraire de la pente à l'enherbement et à la création de micro-terrasses, en passant par la création de systèmes sophistiqués de récupération de l'eau lors des orages.

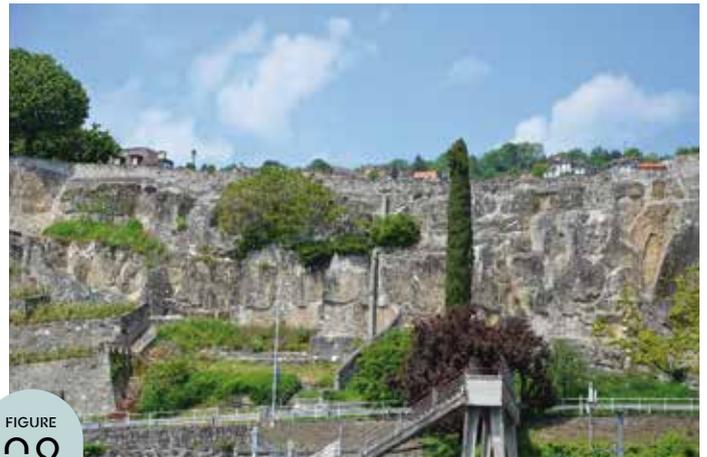
FIGURE  
09

Ancrages dans les  
conglomérats à Rivaz

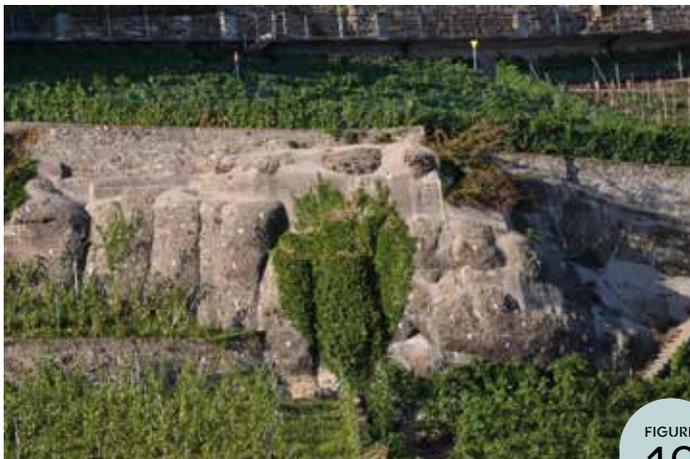
FIGURE  
10

Ancrages dans les  
conglomérats sur la Corniche

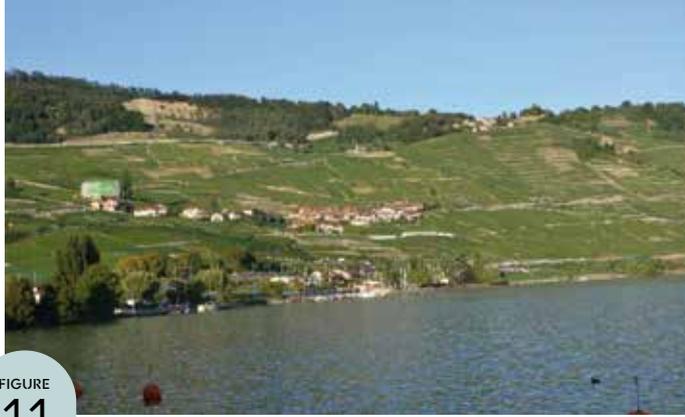
FIGURE  
11

Morphologie bosselée témoignant de glissements de terrain à Epesses ; à l'arrière-plan, la niche d'arrachement de La Cornalle

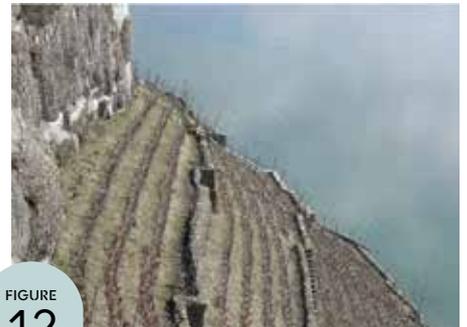
FIGURE  
12

Techniques de stabilisation du versant au Dézaley

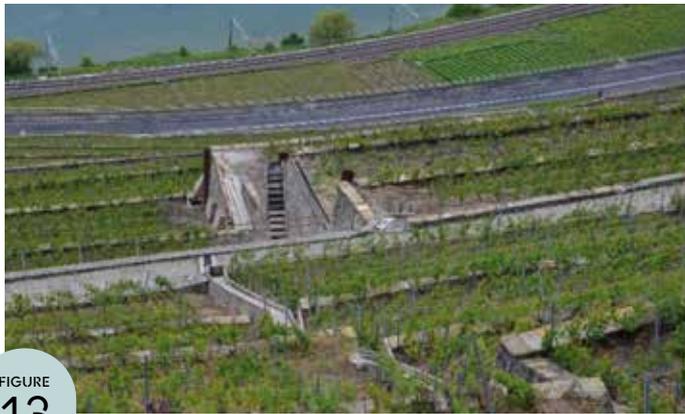
FIGURE  
13

Techniques de stabilisation du versant et de gestion des écoulements au Dézaley

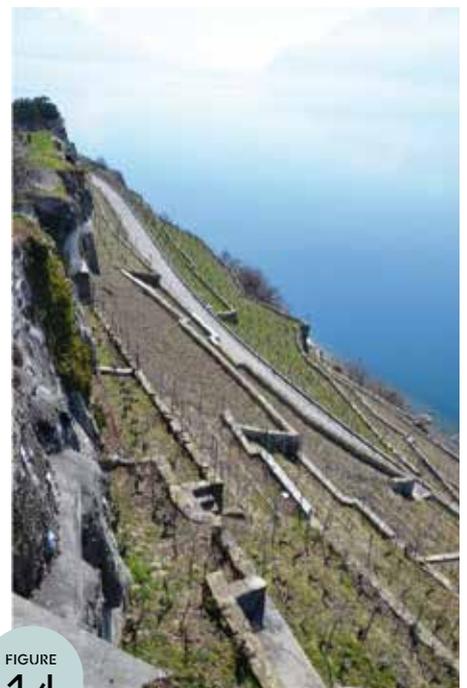
FIGURE  
14

Techniques de stabilisation du versant et de gestion des écoulements au Dézaley
